Kund
Smedjebackens kommun

Sammanfattning underhållsinventering Herosfältet – Smedjebacken

Datum
2021-08-30
Uppdragsnr
204769

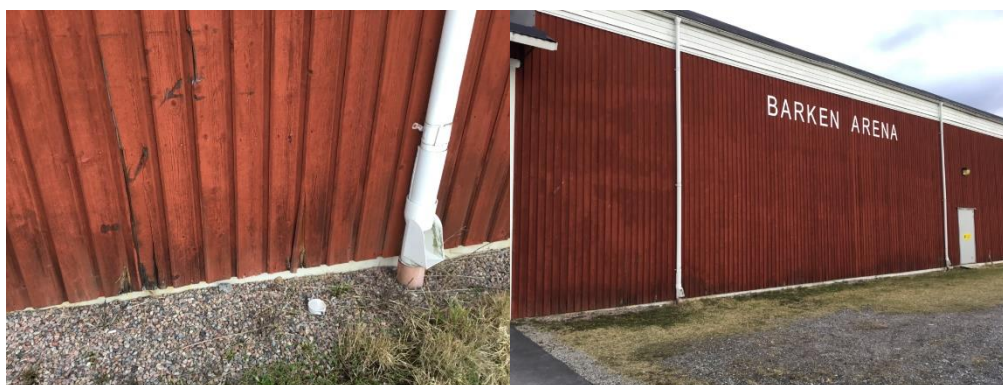
Byggår 2006. Fasadytan är i behov av ommålning/komplettering. Ny belysning över planen installerades kring 2018. Konstgräsplanen är enligt uppgift i okej skick, men med tanke på att den är 15 år gammal bör ett byte inom ca 5 år tas med i underhållsplanen.

Delar av fasadytan.

Fasadyta trä ommålning/komplettering 2022 och byte av konstgräs 2025 är de större posterna de kommande 10 åren.

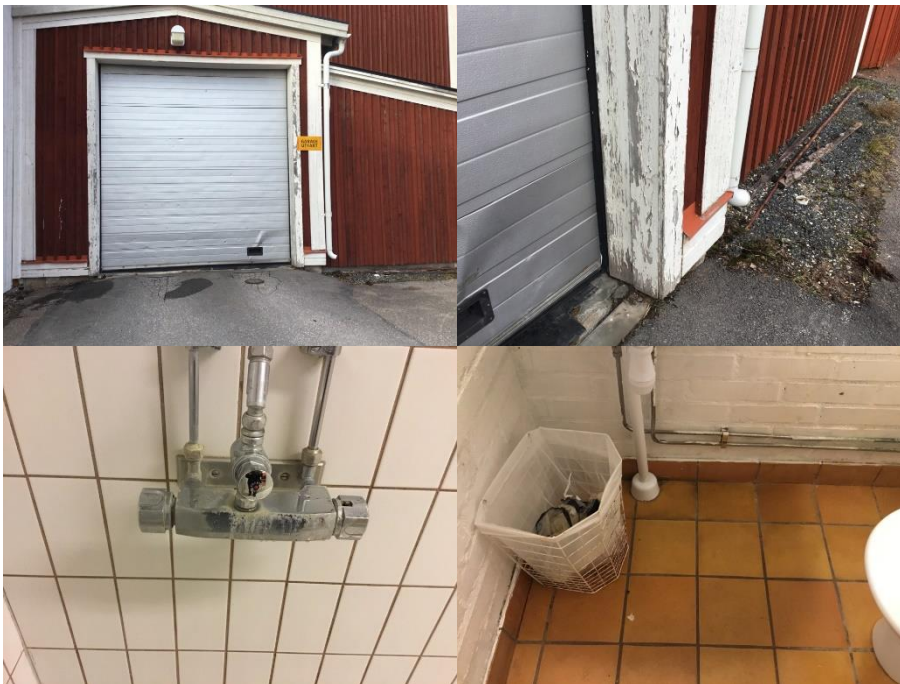
Klimatskal (taktäckning, fasad), teknisk centralutrustning (värme, vent) och inredning wc/dusch är de större posterna i underhållsskulden. Ytskikt i wc/dusch och hiss är de större posterna 2022.

Delar av fasad samt wc/dusch.

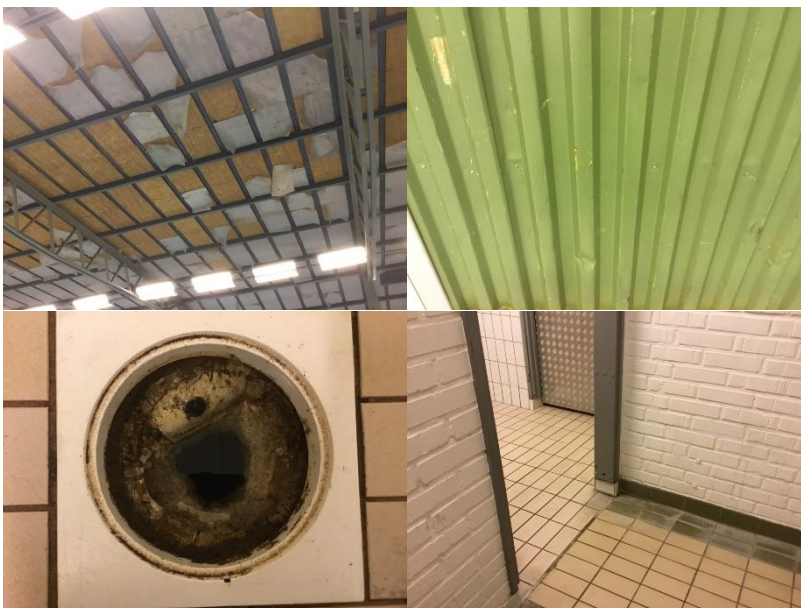
Akustikplattor och väggplåt i hallen, teknisk centralutrustning (värme, vent), klinker- och kakelplattor i korridor-omklädningsrum-dusch/wc, inredning wc/dusch är de större posterna i underhållsskulden. Klimatskal (del av taktäckningen, fasad) är de större posterna 2022.

Avloppssystemet börjar närma sig teknisk livslängd (ej beräknat i underhållsplanen). En noggrannare undersökning av status och omfattning bör genomföras.

Delar av innertak og vegg i sporthallen samt golvbrunn i dusch og ytskikt omkl.

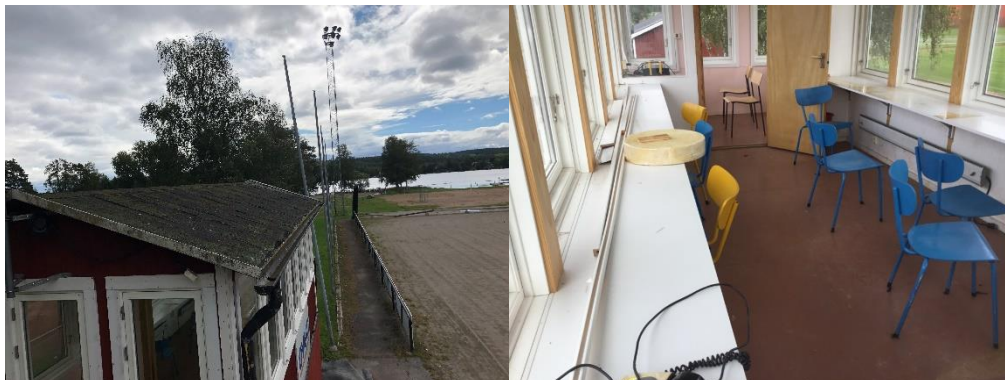
Byggår oklart. Taktäckning/konstruktion är i dåligt skick. Fönster och dörr 2019.

Taktäckning/konstruktion samt invändiga ytskikt är posterna i underhållsskulden.

Taktäckning samt del av invändiga ytskikt.

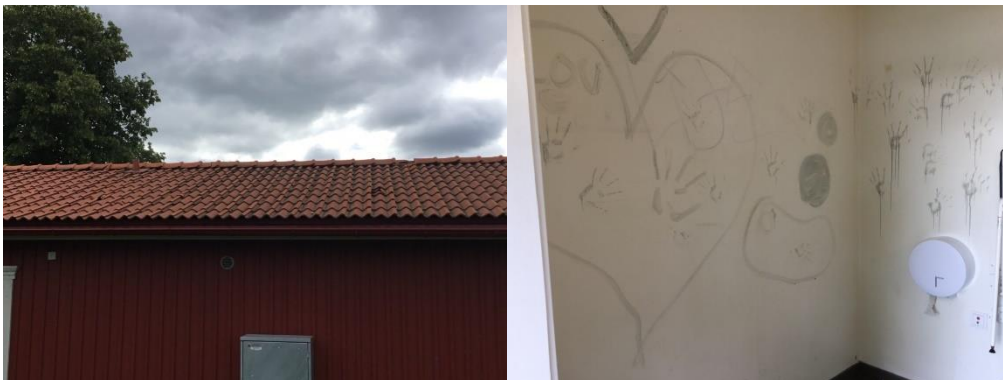
Byggår oklart. Några tegelpannor trasiga. Klotter i wc (sanering ej beräknat i underhållsplanen). Skador wc-dörr.

Trasiga tegelpannor är posten i underhållsskulden.

Några trasiga tegelpannor samt klotter i wc.

Ommålning fasad samt reparation/om målning dörrar är posterna 2024.
