Kund
Smedjebackens kommun

Sammanfattning underhållsinventering Herosfältet – Smedjebacken

Datum
2021-08-30
Uppdragsnr
204769

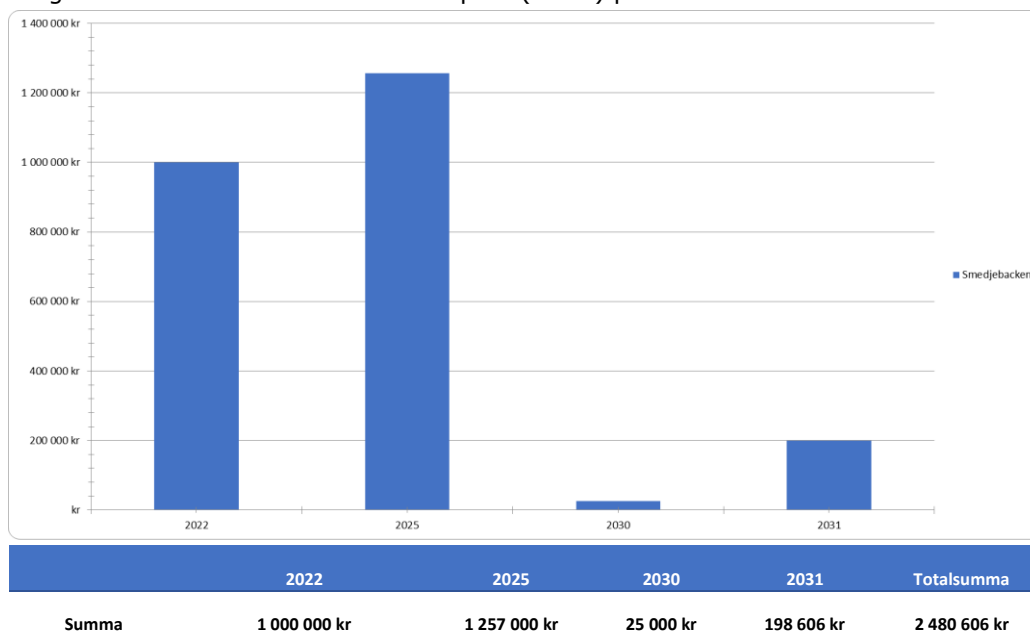
3.1 Barken Arena - Fotbollshall

Byggår 2006. Fasadytan är i behov av ommålning/komplettering. Ny belysning över planen installerades kring 2018. Konstgräsplanen är enligt uppgift i okej skick, men med tanke på att den är 15 år gammal bör ett byte inom ca 5 år tas med i underhållsplanen.

Fasadyta trä ommålning/komplettering 2022 och byte av konstgräs 2025 är de större posterna de kommande 10 åren.

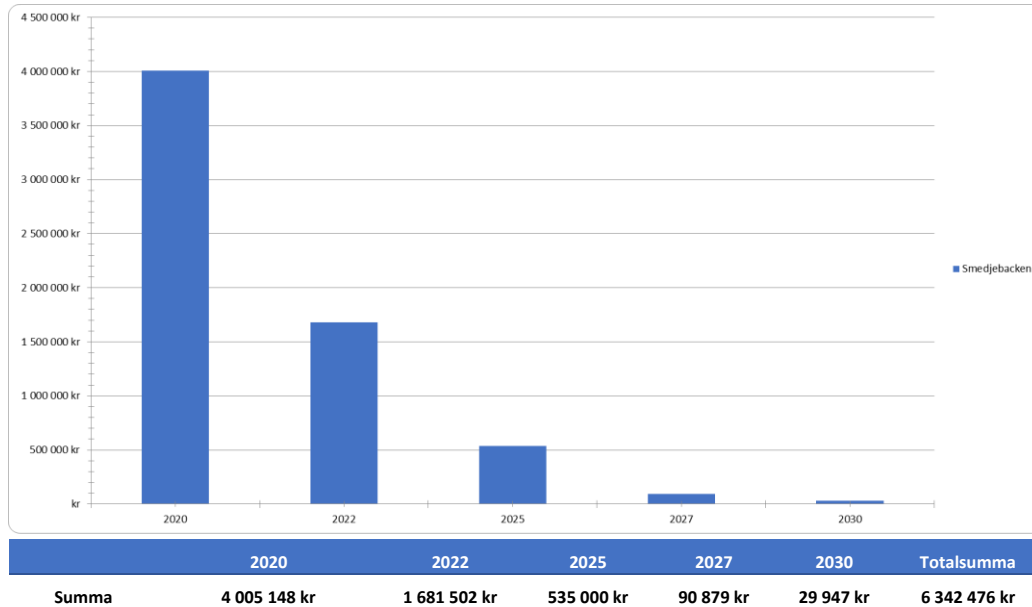
3.2 Ovakohallen – Ishall

Total underhållsskuld ca 4 000 000 kr (visas som år 2020).

Klimatskal (taktäckning, fasad), teknisk centralutrustning (värme, vent) och inredning wc/dusch är de större posterna i underhållsskulden. Ytskikt i wc/dusch och hiss är de större posterna 2022.

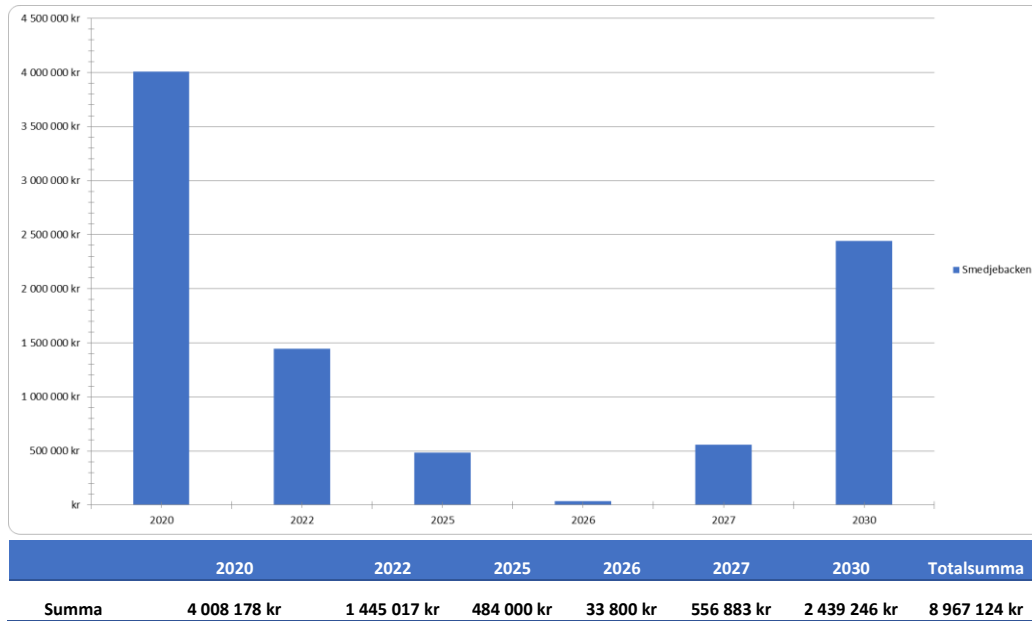
3.3 Smedjehallen - Sporthall

Total underhållsskuld ca 4 000 000 kr (visas som år 2020).

Akustikplattor och väggplåt i hallen, teknisk centralutrustning (värme, vent), klinker- och kakelplattor i korridor-omklädningsrum-dusch/wc, inredning wc/dusch är de större posterna i underhållsskulden. Klimatskal (del av taktäckningen, fasad) är de större posterna 2022.

Avloppssystemet börjar närma sig teknisk livslängd (ej beräknat i underhållsplanen). En noggrannare undersökning av status och omfattning bör genomföras.

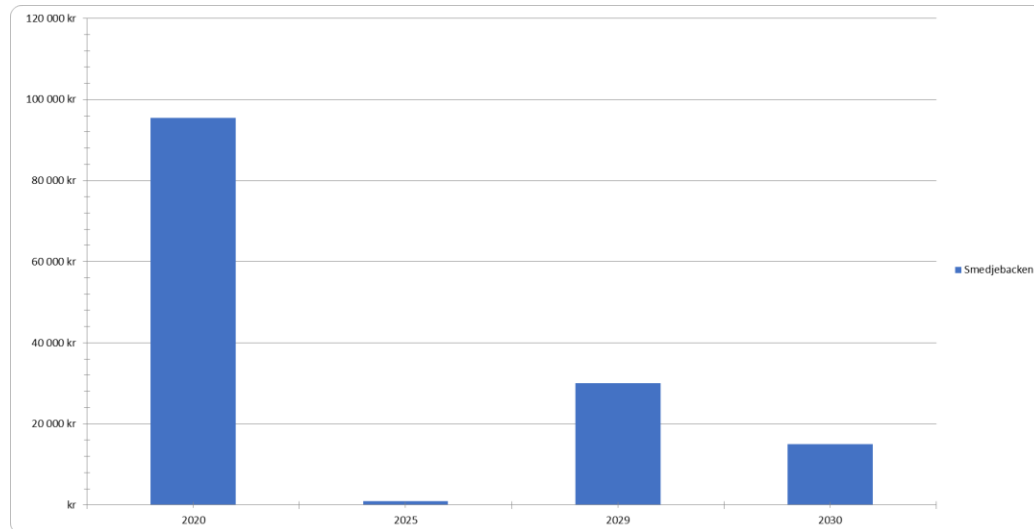
3.4 Läktare (mellan bandyplan och fotbollsplan)

Byggår oklart. Taktäckning/konstruktion är i dåligt skick. Fönster och dörr 2019.

Total underhållsskuld ca 95 000 kr (visas som år 2020).

Taktäckning/konstruktion samt invändiga ytskikt är posterna i underhållsskulden.

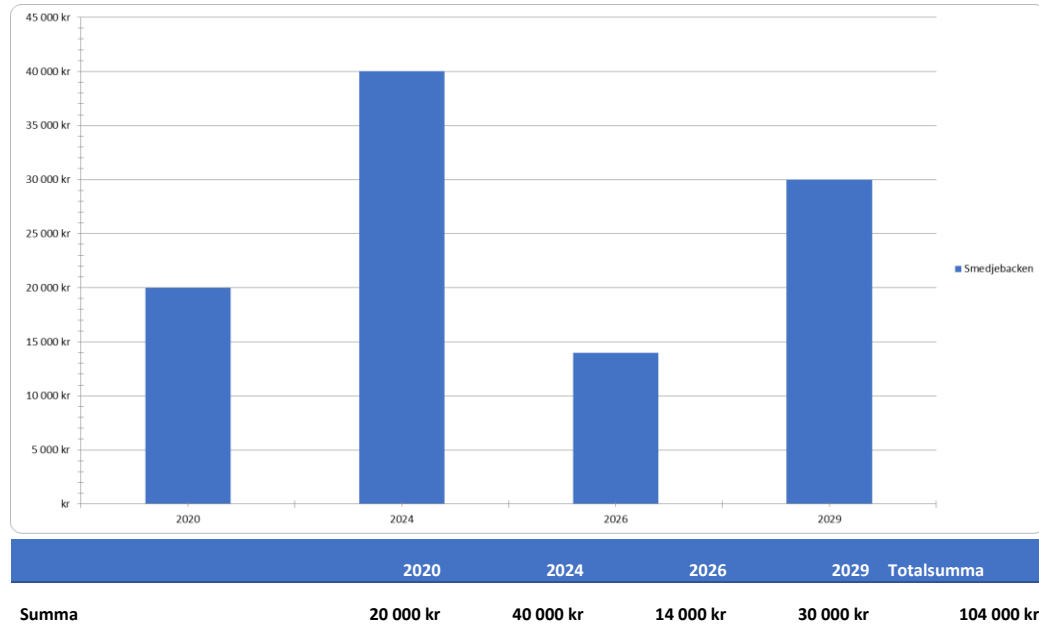
3.5 WC - Prästanbadet

Byggår oklart. Några tegelpannor trasiga. Klotter i wc (sanering ej beräknat i underhållsplanen). Skador wc-dörr.

Total underhållsskuld ca 20 000 kr (visas som år 2020).

Trasiga tegelpannor är posten i underhållsskulden.

Ommålning fasad samt reparation/om målning dörrar är posterna 2024.
